## Development of Urban Heritage Areas in Al Ahsa By Using GIS

## تنمية وتطوير مناطق التراث العمراني في محافظة الأحساء باستخدام نظم المعلومات الجغرافية

Urban heritage is the sum of buildings and establishments that have proved their authenticity and archaeological, architectural, architectural and historical value over time. Al Ahsa is one of the most important areas with a wealth of urban heritage in the Kingdom of Saudi Arabia. However, the region did not get a suitable location on the map of local, regional and international tourism, so this study aims to present a proposal that will rely on several methods and methods, the most important of which are the historical, fundamentalist, descriptive and analytical approaches, field study and systems. Geographical information for conducting spatial and statistical analysis and producing maps. The article suggests an interactive map of the areas of urban heritage in Al Ahsa.

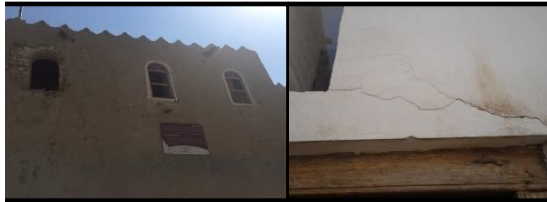
وقد تبين خلال العمل الميداني أن التقشر والتكسر، وما يرتبط به من وجود الفواصل والشقوق وسقوط طبقة الملاط الخارجية تشكل النسبة الأكبر من حيث عدد المباني المتأثرة، فقد بلغت 68.96% في الجدران الخارجية من إجمالي 30 جدار و 66.67% في الجدران الداخلية من إجمالي 21 جدار، كما هو مبين في الصورتين (13 و 14)، كما تتأثر الصخور الجيرية في المباني التراثية بالأحساء بعمليات التفكك الكتلي والجيني في نفس الوقت، فقد بلغت نسبتها 10.35% بالجدران الخارجية، و 19.05% في الجدران الداخلية من إجمالي 30 جدار خارجي و 21 جدار داخلي، ويرجع ذلك إلى كثرة الفواصل الرأسية والأفقية بصورة كبيرة، وقد يؤدي التفكك الكتلي إلى سقوط أجزاء من المبنى التراثي كما هو الحال في قلعتي بنت قنيص، والوجاج وقصر المجصدة (الصورتان 15 و 16).

صورة (13): التشريحات الدقيقة في طبقات الملاط ببيت البيعة  
صورة (14): تشريح وانفصال طبقة الملاط على أحد الواجهات في قصر إبراهيم

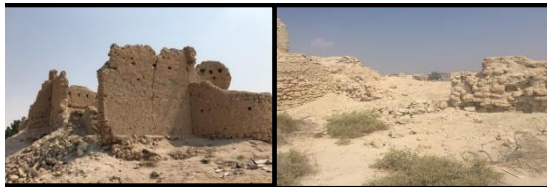
صورة (15): التفكك الكتلي في جدران قلعة الوجاج  
صورة (16): التفكك الكتلي في جدران قلعة بنت قنيص

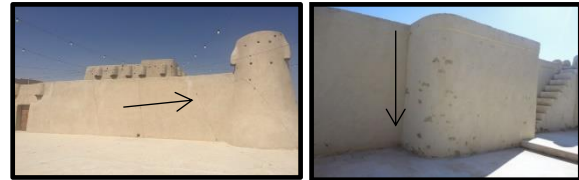
يلاحظ أنه عندما يكون اتجاه الرياح عموديًا على سطح مادة البناء يكون التآكل في شكل تجاويف دائرية، أما عندما يكون اتجاهها موازيًا لسطح مادة البناء يكون التآكل في شكل خطوط مستقيمة غائرة تشوه السطح (عبدالعزیز، 2002م: 89)، كما أن أي تحرك في الهواء وبالأخص حركة الرياح من الممكن أن تساعد في حدوث تبخر سطحي يتبعه تغير في نسبة الرطوبة في داخل الجدار أو مادة البناء، وهذه العملية تكون جزءًا من مسببات التغير المستمر في نسبة الرطوبة من بلل وجفاف (Cruci, 1998, p. 44)، وبالتالي ظهور فجوات وحفر في جدران المباني التراثية، وقد بلغت نسبتها 5.67% في الجدران الخارجية، بينما بلغت 7.81% في الجدران الداخلية في الرصيف البحري، والخان، وقصر محيرس، وقلعة بنت قنيص، وقلعة الوزبة، ومسجد جواثا (الصورتان 22 و 23).

صورة (22): الثقوب والحفر في الجدران الخارجية بقصر محيرس. صورة (23): الثقوب والحفر في الجدران الخارجية بمسجد جواثا. المصدر: تصوير الباحثان، الدراسة الميدانية، سبتمبر 2019م، ناظرًا باتجاه الجنوب، الغرب
